**VIADUCTO YARUMO BLANCO.**

**CORDILLERA CENTRAL.  
COLOMBIA.  
2021.**

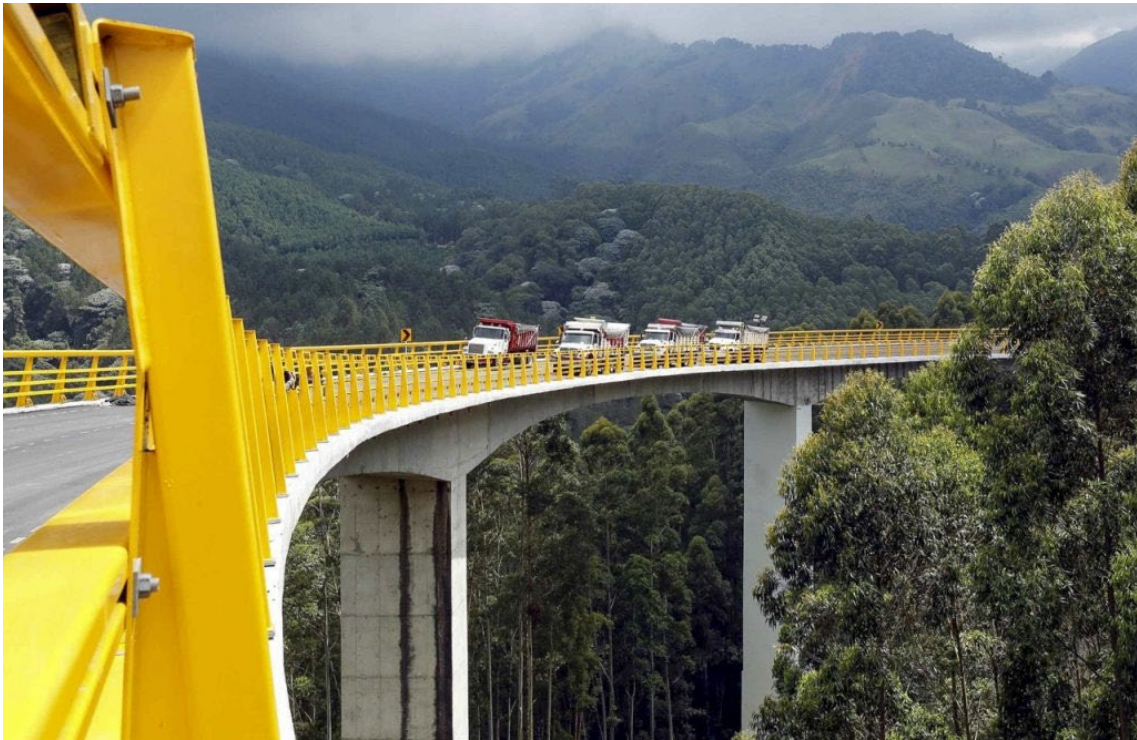
El nombre del viaducto viene de su particular geometría al estar toda la obra en un tramo fuertemente curvo en planta. La longitud total de la estructura es de 640 m, dividido en dos tramos independientes por una junta en aproximadamente la mitad de la longitud en el eje denominado 6 resultando en dos estructuras de 300 m (ejes 1 a 6) y 340 m (ejes 6 a 12). El primer tramo tiene una distribución de cinco vanos de luces 37.5m-3x75 m-37.5 m. El segundo presenta 6 con luces 34m-3x68 m-34 m).

El tablero es una sección cajón de hormigón pretensado longitudinalmente construido por avance en voladizo. Presenta una anchura de 11.30 m de ancho, y canto variable entre de 2.00 en clave y 4.20 m sobre pilas con almas verticales.

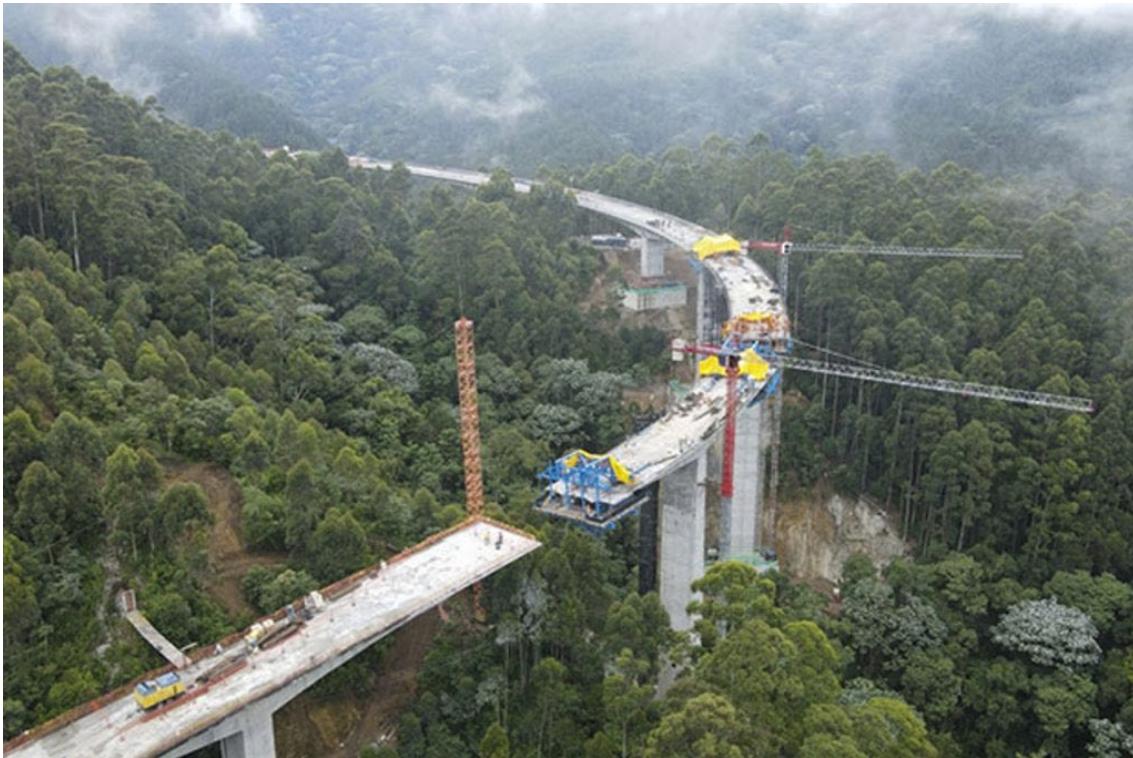
La obra se encontraba parcialmente ejecutada. Superestructura y subestructura de forma completa entre los ejes 6 y 12, y sólo la subestructura así como algunos tramos del tablero entre los ejes 1 y 6. Las cimentaciones estaban realizadas sobre “caissons” (pozos) de profundidades variables, muchos de ellos ejecutados a media ladera en zonas de pronunciados taludes. Los pilares eran de hormigón armado con sección rectangular de dimensiones variables con la altura.
