## Rotonda de Engordany en Escaldes, Andorra

### *Engordany's roundabout, Andorra*

**Leonardo FERNÁNDEZ TROYANO**

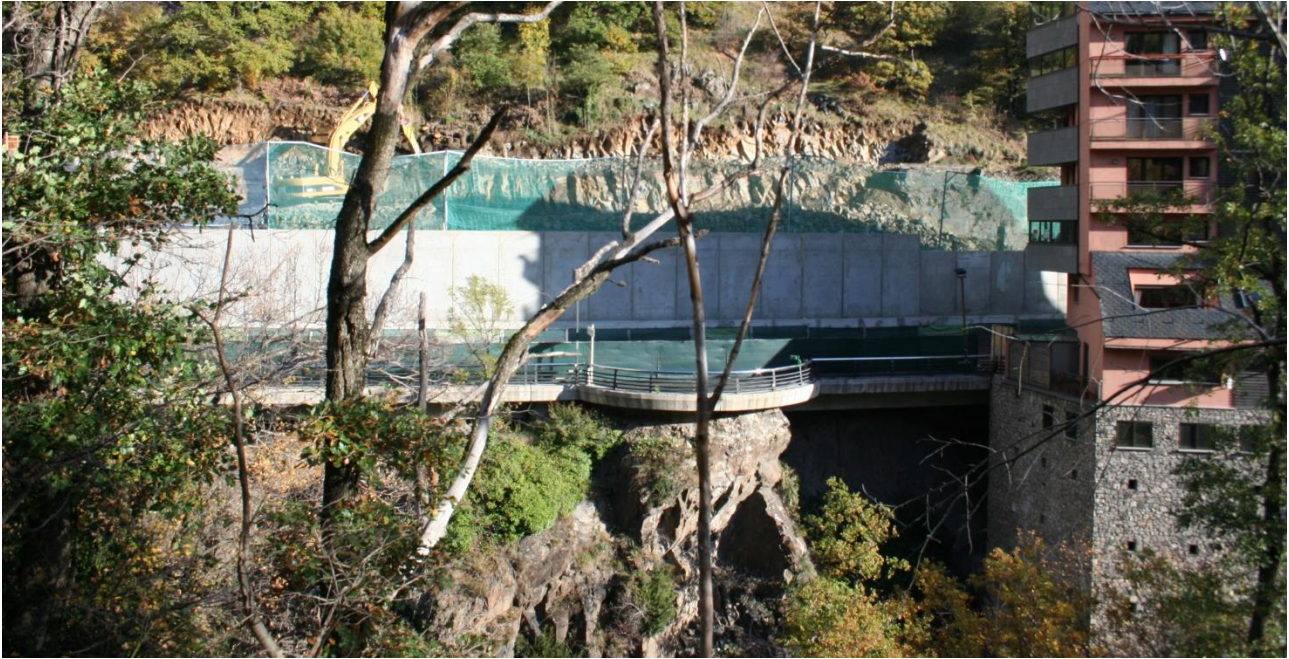
**Figura 1. Situación previa a la obra**

La rotonda de Engordany se encuentra a la salida del pueblo de Escaldes en Andorra, en la antigua carretera hacia La Massana. Tiene 2 carriles de circulación y un ramal. Esto es debido a que en la carretera que une Escaldes con La Massana era necesario poder realizar un cambio de sentido, ya que hasta la ejecución de esta estructura en el caso de querer dar la vuelta había que llegar hasta La Massana (figura 1). A su vez se requería disponer un ramal, con una luz de 22 m aproximadamente, para realizar la futura conexión con la zona del hospital.

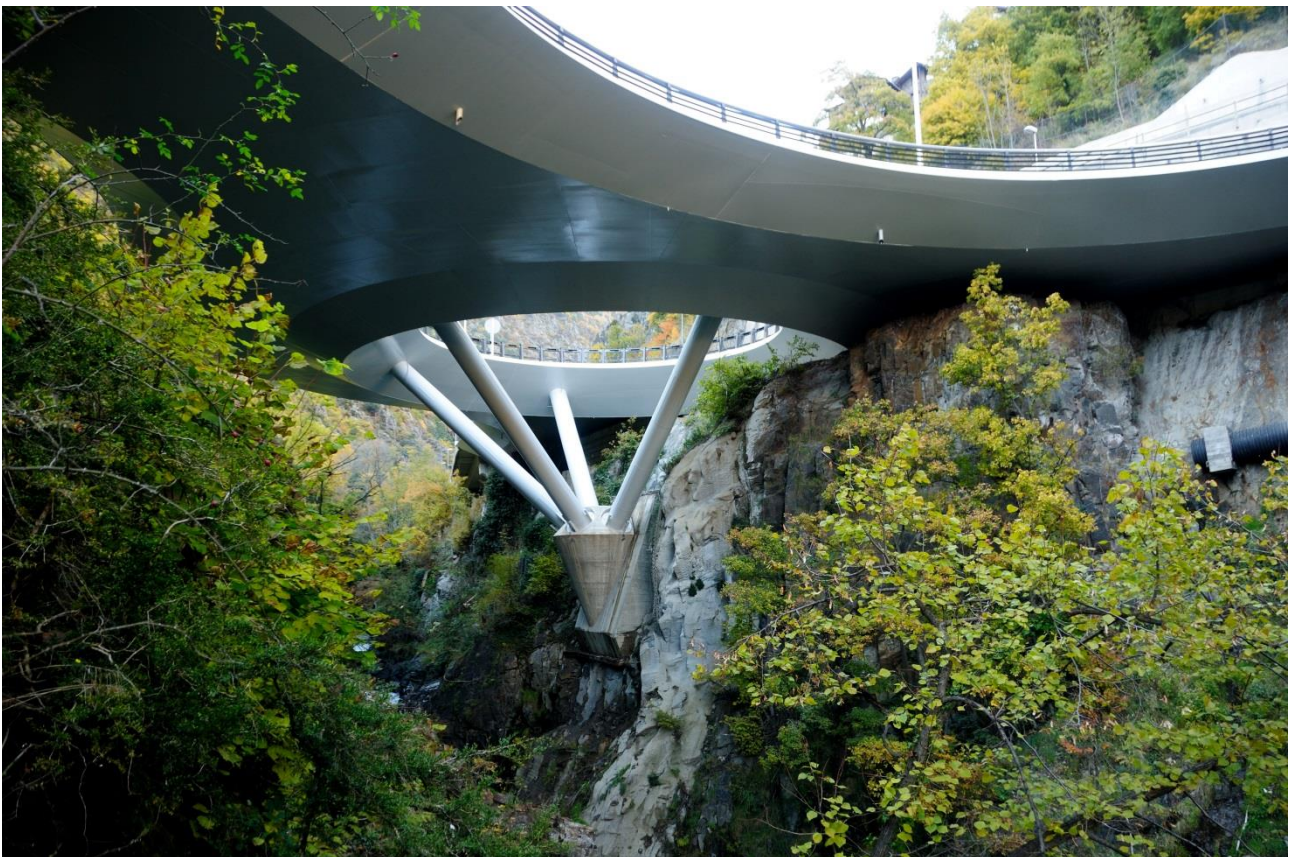
**Figura 2. Vista de la estructura**

La rotonda está situada sobre un desfiladero del río con unas paredes muy verticales lo que ha obligado a hacer una estructura singular. La rotonda tiene un diámetro exterior de 44,60 m e interior de 18 m, siendo el círculo interior tangente a la carretera existente (figura 2). Como ya hemos indicado antes, se ha dispuesto un ramal que se apoya en el otro lado del desfiladero.

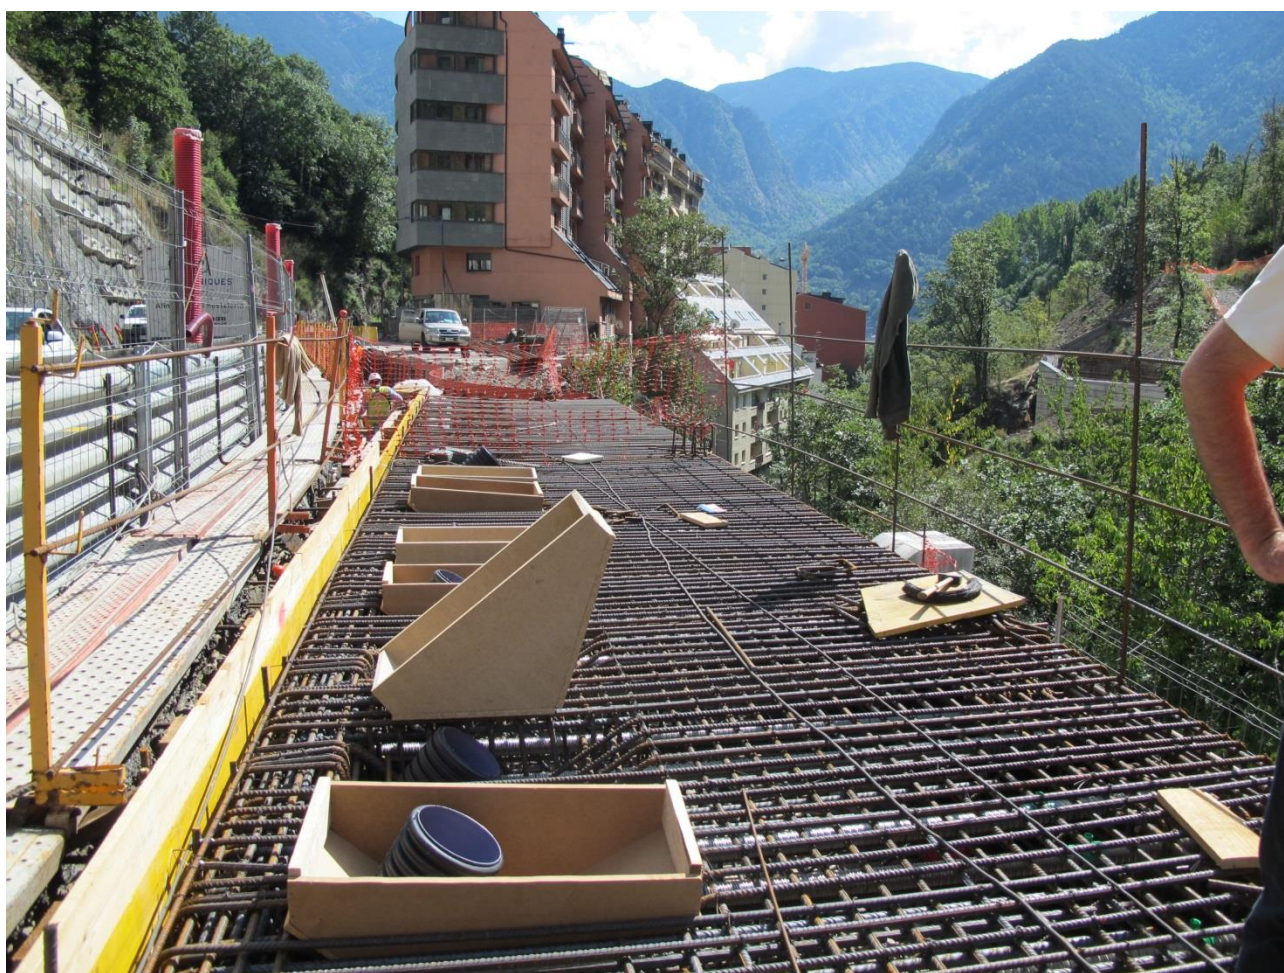
Figura 3. Vista de la viga y las reservas de los anclajes antes del hormigonado

Dónde y cómo apoyar la estructura fueron dos de los puntos fundamentales en el proyecto. La morfología del terreno es muy abrupta y en el lado de la carretera la roca es muy vertical. Esto ha llevado a proyectar un macizo de hormigón del que salen 4 pilares metálicos en los que se apoya el tablero. A su vez el estribo en esta zona queda situado casi en la misma vertical que el macizo, por lo que la estructura no está compensada, por lo que se ha proyectado una viga de hormigón de 3,5 m de ancho y 1,2 m de canto en la que se empotra el tablero, salvo en la zona central que tiene un canto de 2,50 m coincidiendo con la geometría del tablero. La viga de hormigón se ancla al terreno mediante anclajes de 18Ø0,6" con una inclinación de 45° cada 840 mm (figura 3).

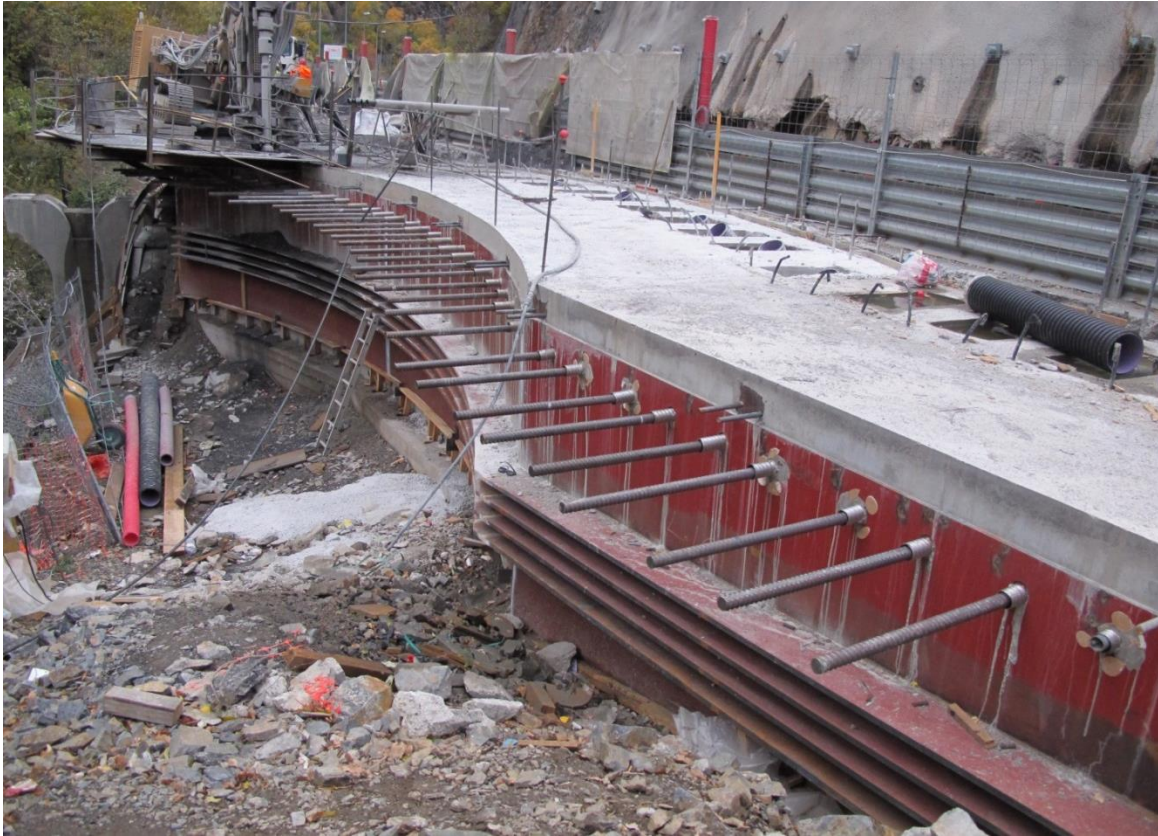
**Figura 4. Vista de la viga con la chapa y barras donde se conecta la estructura**

La conexión entre el tablero y la viga se realiza mediante chapas perforadas para la transmisión del cortante y barras de pretensado de 50 mm de diámetro en la zona superior para recoger los momentos negativos existentes. A su vez el tablero se empotra en la viga conectándola mediante 2 barras de pretensado de diámetro 50 mm por cada anclaje al terreno (figura 4).

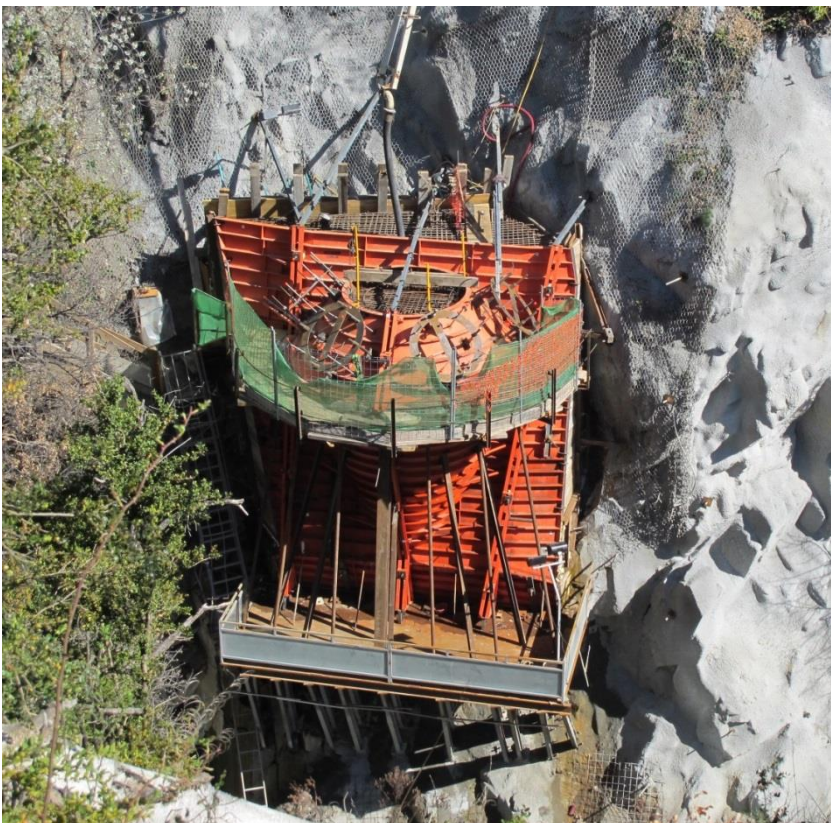
**Figura 5. Vista del encofrado del macizo de hormigón**

Como se ha indicado la estructura se apoya en la pared del desfiladero mediante 4 pilares metálicos de 1 m de diámetro que se empotran en el tablero y a su vez están empotrados en un macizo de hormigón con forma de bellota que se dispone en la roca (figura 5). Los pilares se conectan a la bellota mediante 4 barras de pretensado de 40 mm de diámetro (figura 6). Uno de los puntos a tener en cuenta en este macizo es la disposición de las barras para el anclaje de los pilares para evitar interferencias entre ellas.

A su vez el macizo de hormigón está anclado a la

roca mediante 4 anclajes de  $9\varnothing 0,6"$ . La disposición de estos anclajes se ha realizado teniendo en cuenta la resultante de fuerzas que llegan al macizo, de forma que se introduzca la carga de la forma más perpendicular posible a la roca.

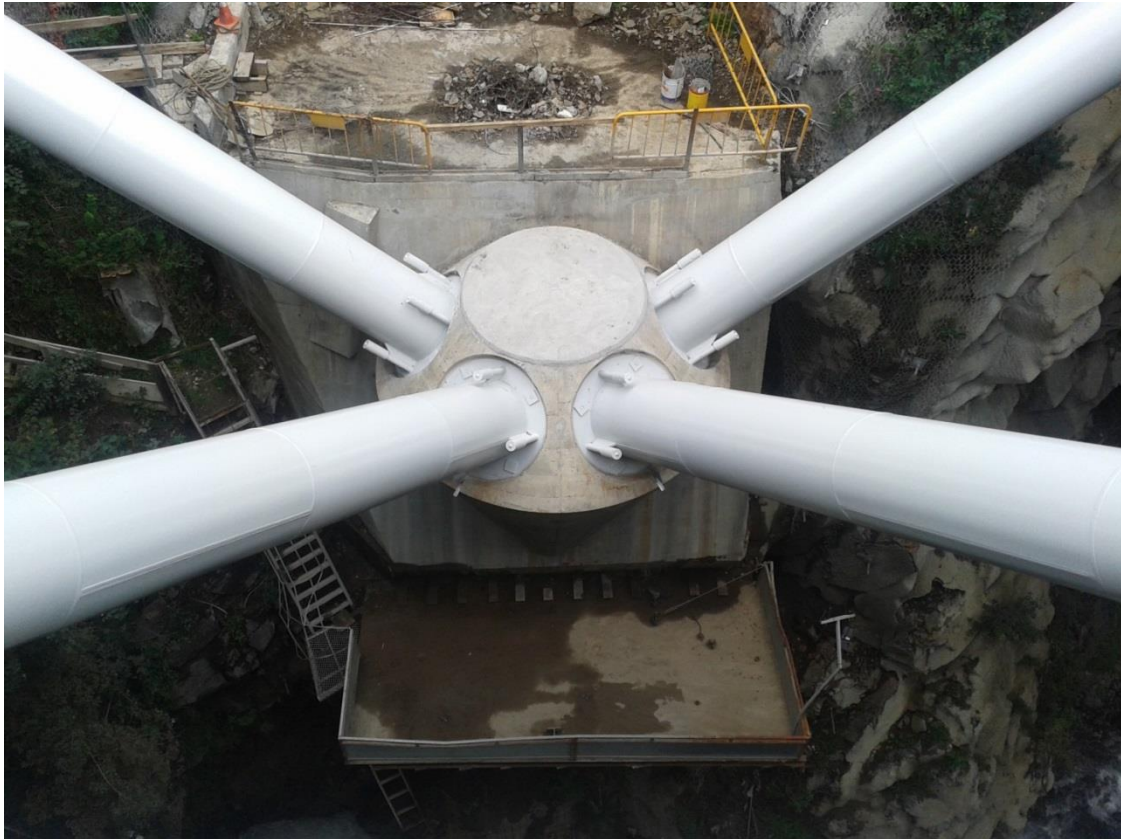
**Figura 6. Vista del macizo con los pilares**

Uno de los puntos a considerar en la ejecución de este elemento es que hay que disponer las barras de conexión de las pilas con el macizo en su posición definitiva, por lo que hubo que realizar un replanteo de las mismas muy preciso. A su vez se empleó un hormigón autocompactable en este elemento tanto por la geometría que complicaba vibrar el hormigón, como por evitar introducir vibradores que pudieran modificar la posición de las barras.

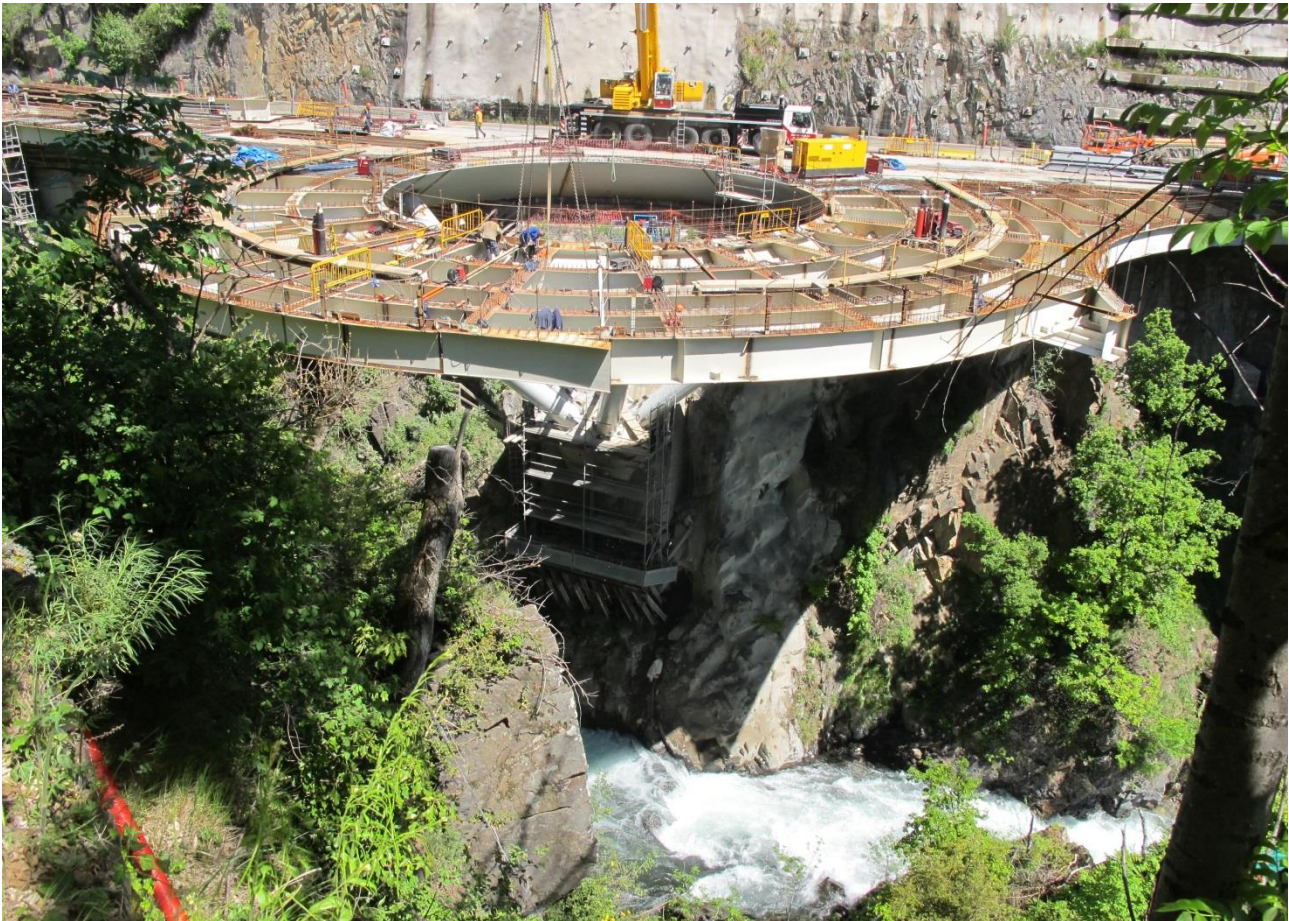
**Figura 8. Vista del interior del tablero durante la construcción**

Interiormente se disponen diafragmas para transmitir correctamente las cargas por la estructura (figura 8). Para realizar el cálculo de este tablero se ha realizado un modelo de elementos finitos tipo placa reproduciendo toda la estructura. Con esta geometría pensamos que es la única forma de poder analizar esta estructura.

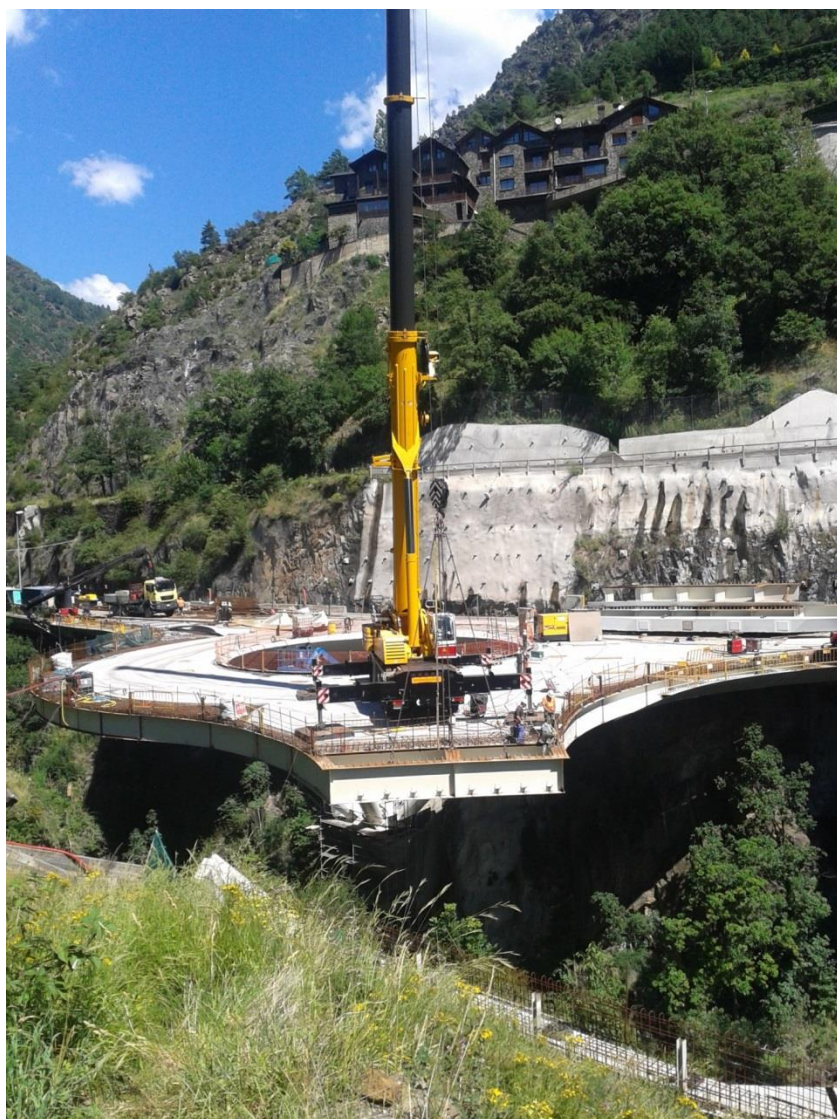
**Figura 9. Montaje de una de las piezas**

El tablero se realizó mediante el procedimiento de avance en voladizo (figura 9), con la particularidad de la geometría de las piezas en las que se dividió.

El montaje del tablero fue otra de las fases más complejas, ya que al realizarlo mediante avance en voladizo hubo que realizar un control geométrico muy exhaustivo durante el montaje de cada una de las piezas. El tablero se dividió en

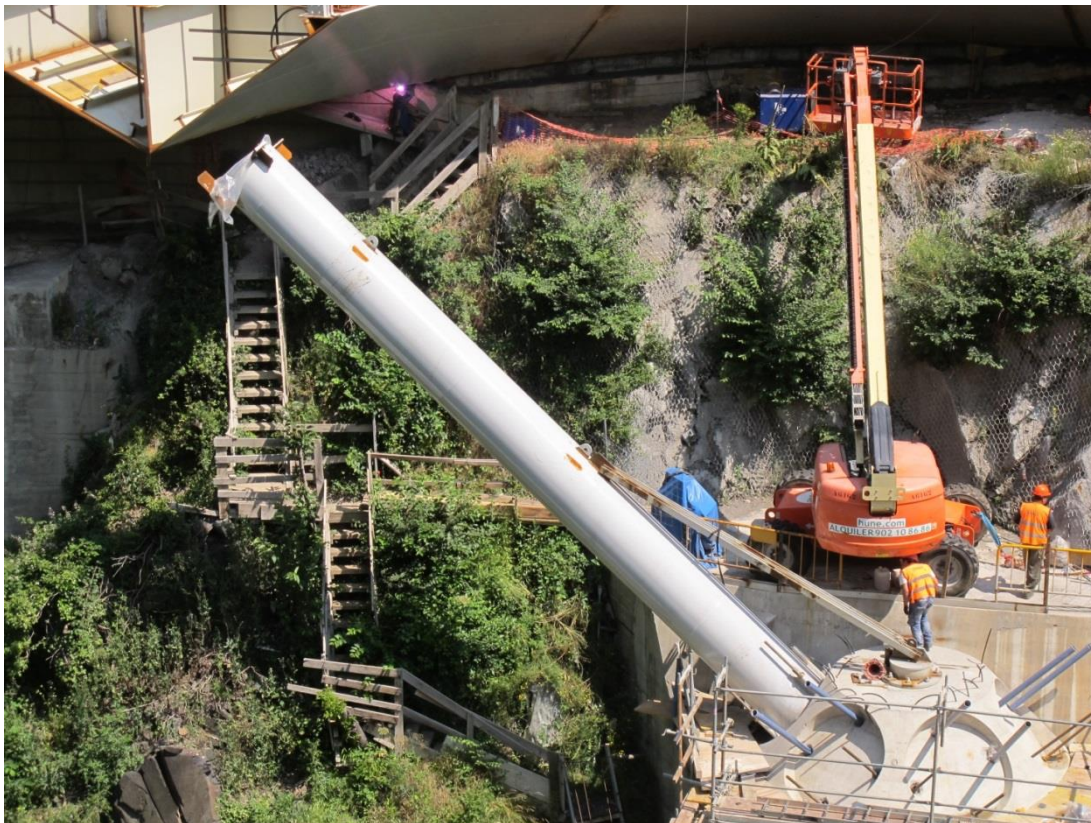
**Figura 10. Montaje de una de las pilas**

Las pilas sobre las que se apoya el tablero se colocaban a la vez que el sector del tablero a la que estaba conectada (figura 10). Las pilas estaban divididas en dos partes: el fuste y la zona de empotramiento en el tablero. Ésta última iba soldada en la pieza correspondiente del tablero, soldándose con el fuste de la pila una vez estaba en posición.

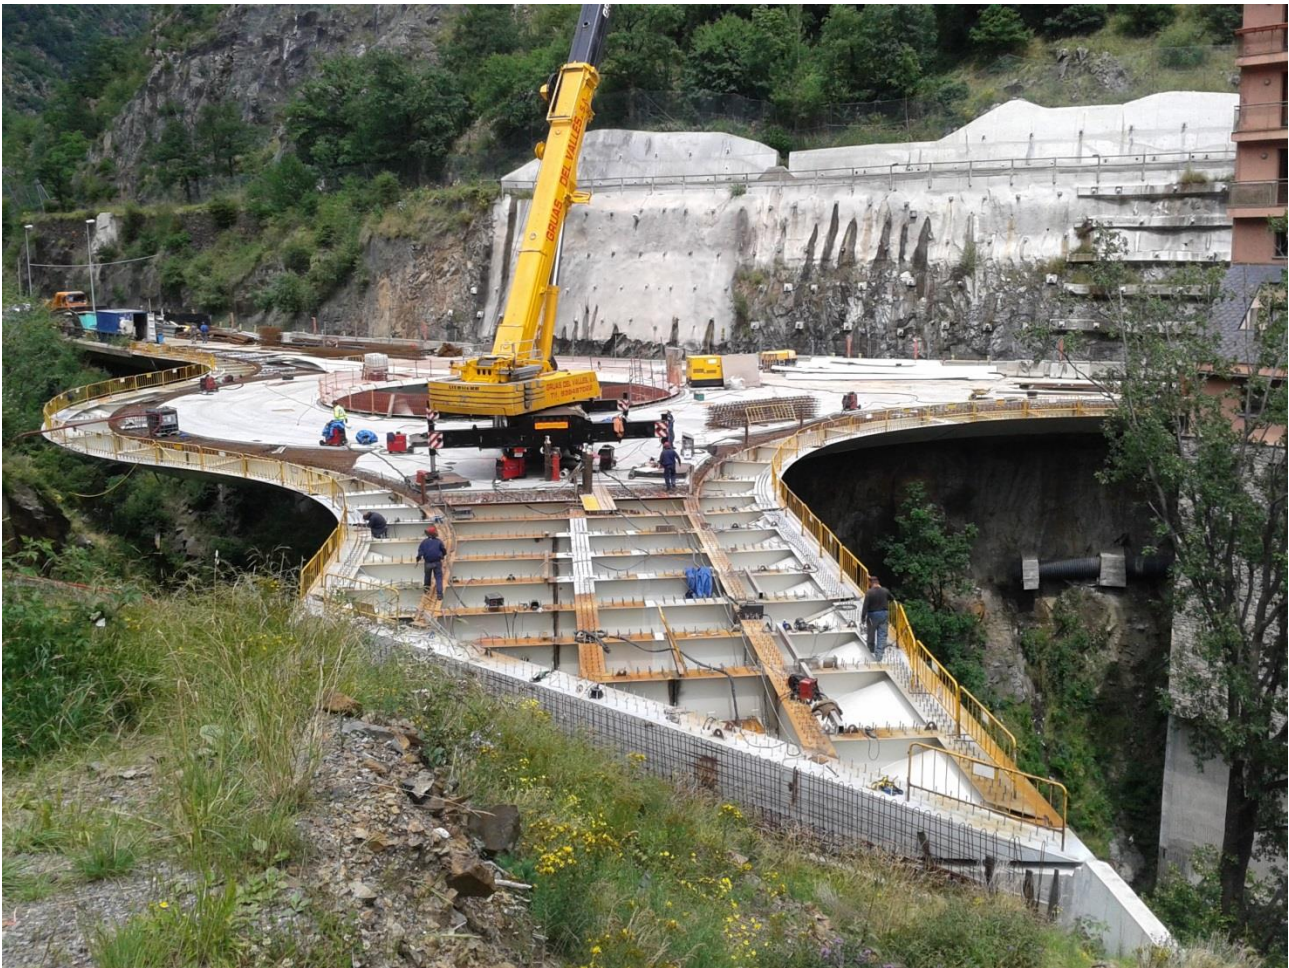
**Figura 11.** Imagen de la estructura ya apoyada en el estribo 2 y con la zona exterior montada
